INSTYTUT GEODEZJI I KARTOGRAFII

SERIA MONOGRAFICZNA NR 14

**DOSKONALENIE ZASAD I METOD KONTROLI  
METROLOGICZNEJ ŁAT NIWELACYJNYCH  
I GEODEZYJNEGO MONITORINGU  
PRZEMIESZCZEŃ**

Warszawa 2008

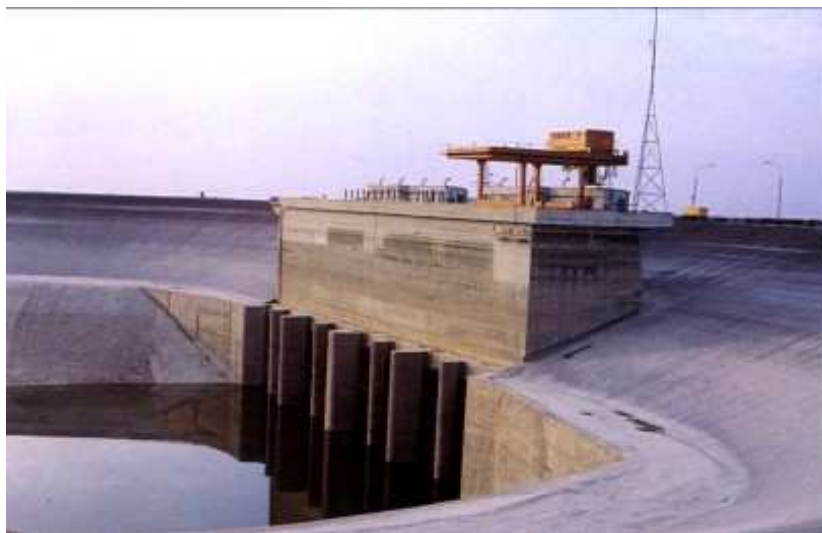
*Rys. II.1.a. Górna część badanej budowli*

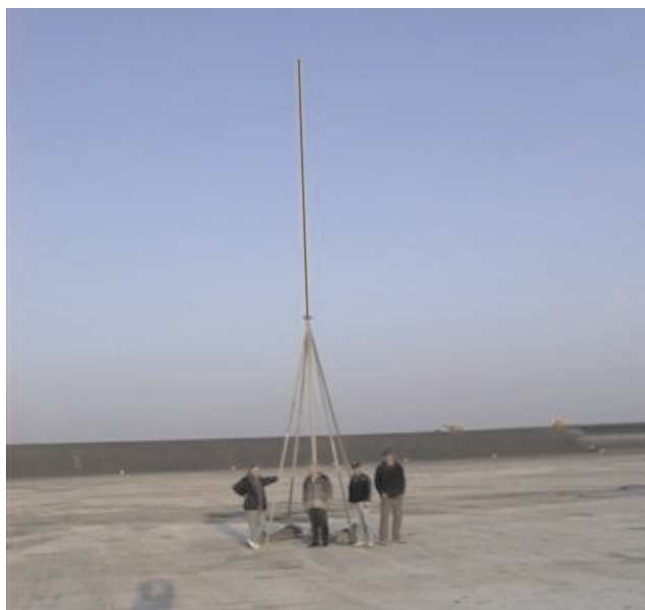
Rys. III.4. Maszt

Eksperyment polegający na wyznaczeniu pionowego przemieszczenia dna w jednym wybranym punkcie przeprowadzono w 2006 r., korzystając z długotrwałego opróżnienia zbiornika do celów remontowych. Właściciel elektrowni, zainteresowany wynikami tego eksperymentu wykonał maszt metalowy pokazany na rys. III.4 i ustawił go w punkcie C na dnie w pobliżu środka zbiornika, jak to pokazuje rys. III.5. Jak widać na rys. III.4, podstawa masztu została obciążona blokami betonowymi przed jego przemieszczeniami po powierzchni dna, które mogłyby nastąpić pod wpływem działania wiatru i pod wpływem ruchu wody podczas napełniania i opróżniania zbiornika.
