**WSTĘPNE BADANIE ZESTAWÓW ŁAT KODOWYCH
Z UŻYCIEM NIWELATORÓW CYFROWYCH
NA KOMPARATORZE IGIK W WERSJI
„NIERUCHOMY NIWELATOR – RUCHOMA ŁATA”**

Praca naukowa finansowana ze środków Ministerstwa Nauki i Informatyzacji
w latach 2003–2005 w ramach projektu badawczego 5T12E 022 25

ZARYS TREŚCI: Opisano konstrukcję zaprojektowanego i wykonanego w Instytucie Geodezji i Kartografii komparatora łat kodowych z użyciem niwelatorów cyfrowych w wersji „nieruchomy niwelator cyfrowy – ruchoma łata kodowa”, omówiono wyniki badań porównawczych komparatorów oraz wyniki wstępnego badania zestawów niwelatorów cyfrowych DiNi 11, DiNi 12 firmy Zeiss i łat kodowych LD 13, niwelatorów cyfrowych NA3000, NA3003 firmy Leica i łat kodowych GPCL 2, GPCL 3 oraz łaty kodowej i niwelatora cyfrowego DL101-C firmy Topcon.

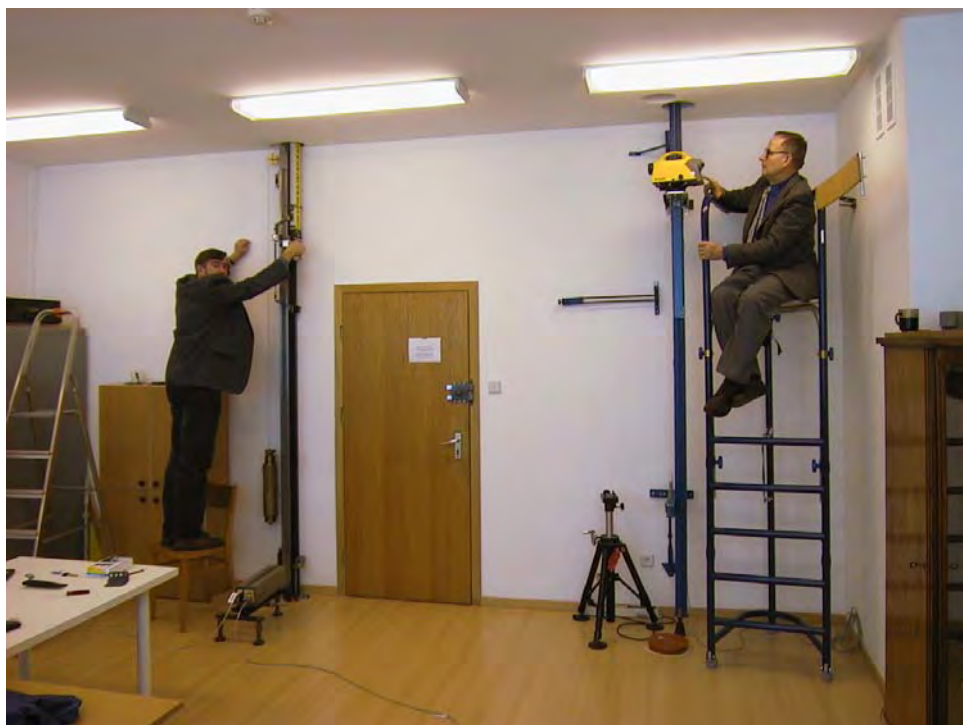
Rys. 1

Komparator pokazany na rysunku 1 i na schematycznym rysunku 2 składa się z dwu modułów:

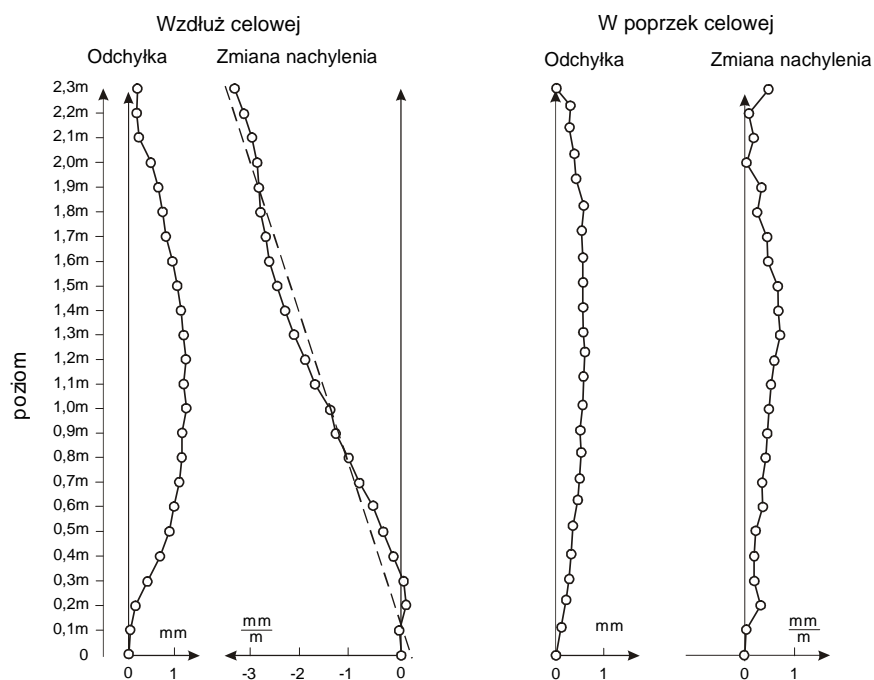
Rys. 5. Wykresy trajektorii przesuwu wózka i zmian jego nachylenia

Na rysunku 5 pokazano wynikające z danych tablicy 1 wykresy odchyień prowadnicy (1) od pionu i wykresy zmian nachylenia wózka (2) przy przejeździe po prowadnicy.

- 1) W płaszczyźnie celowania na łątę na długości 2,3 m prowadnica (1) jest wygięta według krzywej zbliżonej kształtem do okręgu koła ze strzałką ugięcia 1,1 mm i zajmuje pozycję pionową. Zmiany nachylenia wózka w płaszczyźnie celowania, następujące przy przejeździe po prowadnicy, korespondują z trajektorią odchylen prowadnicy od pionu (trajektorią przesunięć podstawy wózka). Jest to świadectwo dobrego przylegania kółek jezdnych wózka do prowadnicy. Maksymalna zmiana nachylenia wózka w stosunku do jego najniższej pozycji wynosi 3,4 mm/m, co oznacza, że w przypadku mimośrodru osi celowej interferometru w stosunku do powierzchni podziału łąty o 1 mm może z tego powodu wystąpić błąd komparacji $3,4 \mu\text{m}/2,3 \text{ m} = 1,5 \text{ ppm}$.

- 2) W płaszczyźnie prostopadłej do płaszczyzny celowania prowadnica jest wygięta na długości 2,3 m według krzywej zbliżonej kształtem do okręgu koła ze strzałką ugięcia 0,65 mm. Zmiany nachylenia wózka przy przejeździe po prowadnicy nie przekraczają 0,7 mm/m, co przy mimośrodku osi celowej interferometru o 1 mm w stosunku do osi podziału łąty może powodować błąd nieprzekraczający 0,4 ppm. Rozkład zmian nachylenia wózka nie całkiem koresponduje z krzywą ugięcia prowadnicy, co oznacza, że na kierunku poprzecznym występują drobne różnice trajektorii wózka w stosunku do prowadnicy, nie mające praktycznego wpływu na dokładność komparacji.
- 3) Maksymalne odchylenie łąty od pozycji pionowej wynosi 1,7 mm/m i może ono powodować błąd odczytu na łącie 1,4 ppm.

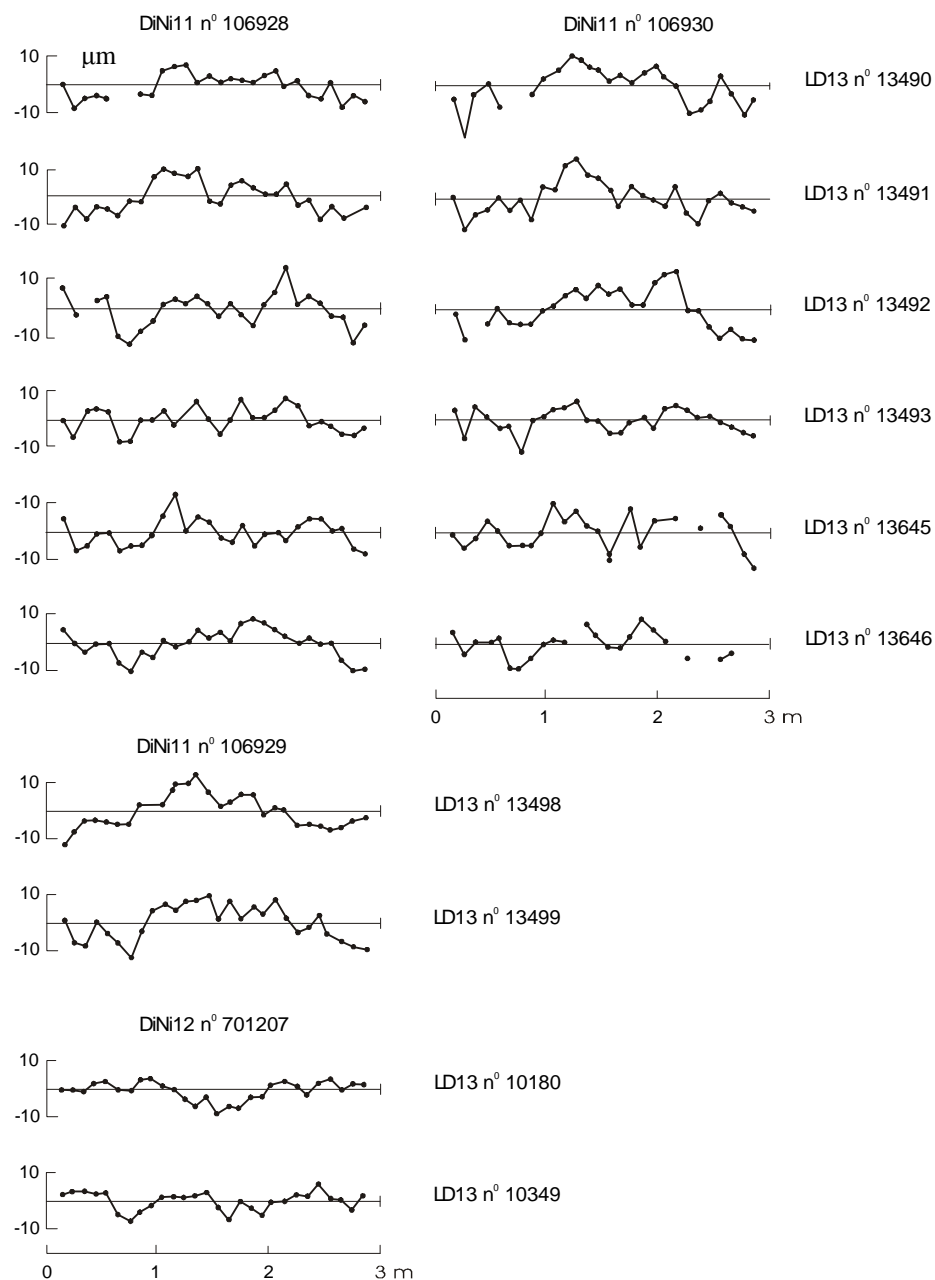
Rys. 6. Wykresy odchylek względem wpasowanych prostych regresji

Otrzymane rozrzuty zilustrowano na wykresach poprawek v pokazanych na rysunku 6.

wysokości były mniejsze od 0,01 mm, lecz nie dysponowaliśmy przyrządem umożliwiającym stwierdzenie tego. Pośrednim potwierdzeniem stabilności komparatora okazały się później małe wartości rozrzutu wyników komparacji łąt (poprawek wyrównawczych v zaobserwowanych punktów względem wpasowanych analitycznie prostych regresji) pokazane w tablicy 4 i na rysunku 6.

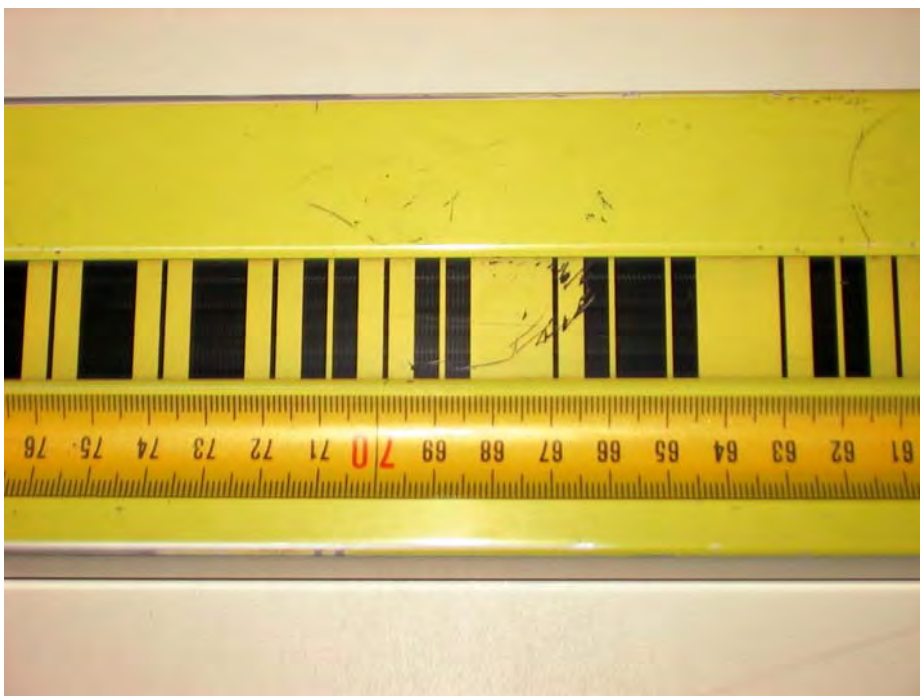
Uszkodzenia podziału łąty nr 013490, pokazane na rysunku 7b, znajdują się w strefie odczytów ruletki 66,3–69,4 cm. Spowodowały one wystąpienie znacznych odchyłek odczytów o wartościach w granicach 120–185 μm w przedziale podziału łąty 65,3 – 72,1 cm. Odchyłki te są pokazane na rysunku 7a. Znamienne jest, że strefa podziału łąty, w której zaobserwowano duże odchyłki jest usytuowana asymetrycznie w stosunku do miejsc uszkodzeń. Przeprowadzone badanie wskazuje, że pomiary z użyciem tej łąty powinny być dokonywane tak, aby unikać nacelowań w sektorze o szerokości 8 cm między odczytami 65–74 cm.

Rys.7. Wykres odchyłek odczytów łań LD13 nr 013490 w strefie otaczającej uszkodzenia podziału

Oględziny jednego z badanych kompletów łąt LD13 nr 013490, 013491 wykazały uszkodzenia podziału pokazane na zdjęciach (rys. 7, 8).

Na zdjęciach widoczne są fragmenty ruletki rozciągniętej wzdłuż podziałów łąt, na których można odczytać odległości miejsc uszkodzenia podziału od stopek łąt. W literaturze (Woschitz H., Brunner F.K., Heister H. 2002b) wskazano, że tego rodzaju uszkodzenia mogą wywoływać znaczne odskoki wyników pomiarów dokonywanych z odczytami w strefach uszkodzeń podziału na łątach, znajdujących się w polu widzenia kamery CCD niwelatora cyfrowego. W związku z tym wykonaliśmy serie odczytów łąt i interferometru przy nieznacznych, kilkucentymetrowych przesunięciach wózka (2) w strefie nacelowań niwelatorem na łąty, w których widoczne były uszkodzenia. W rezultacie otrzymaliśmy wykresy odchyłek pokazane na rysunkach 7a, 8a.
